# Quickscan

**Object** Petruschool  
**Adres** Bekkampstraat 49, 7496 AH Hengevelde  
**Gemeente** Hof van Twente  
**Bouwjaar** 1971  
**BVO** 1.850 m<sup>2</sup>

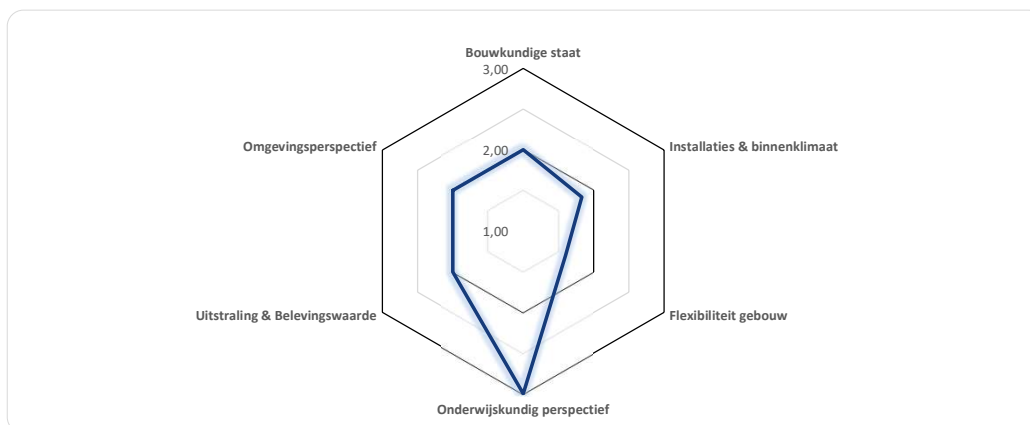
Bouwkundige staat	
2	Constructief
2	Dak
2	Gevels
2	Kozijnen
2	Binnenafwerkingen
2	Mate van veroudering

Installaties & binnenklimaat	
1	Binnenluchtkwaliteit
2	Thermisch comfort winter
2	Thermisch comfort zomer
2	Daglichttoetreding
2	Elektra en datavoorzieningen
2	Sanitaire installaties

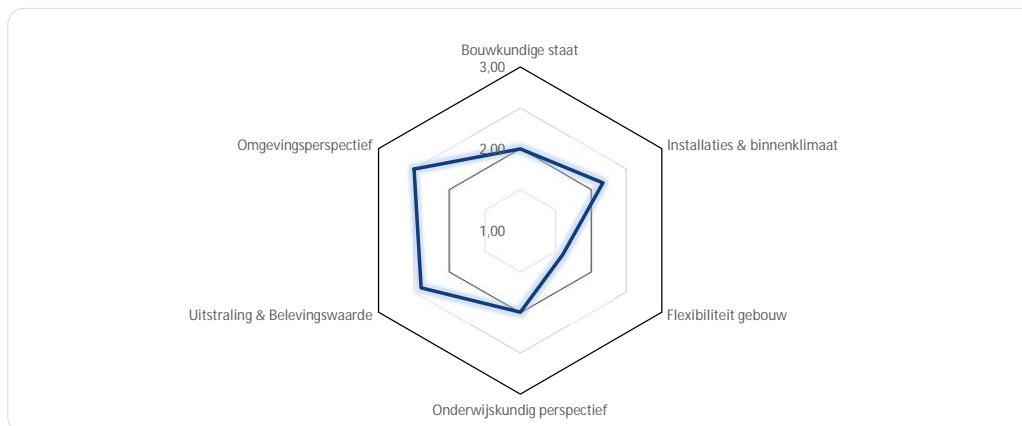
Bouwkundige staat	
2	Constructief
2	Dak
2	Gevels
2	Kozijnen
2	Binnenafwerkingen
2	Mate van veroudering

Installaties & binnenklimaat	
2	Binnenlucht kwaliteit
2	Thermisch comfort winter
2	Thermisch comfort zomer
2	Daglichttoetreding
3	Elektra en datavoorzieningen
2	Sanitaire installaties

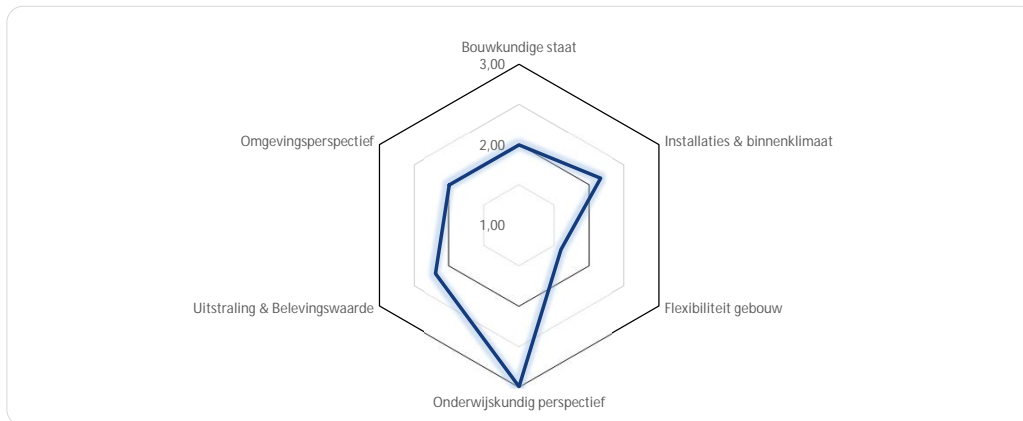
Bouwkundige staat	
2	Constructief
2	Dak
2	Gevels
2	Kozijnen
2	Binnenafwerkingen
2	Mate van veroudering

Installaties & binnenklimaat	
2	Binnenluchtkwaliteit
2	Thermisch comfort winter
2	Thermisch comfort zomer
2	Daglichttoetreding
3	Elektra en datavoorzieningen
2	Sanitaire installaties

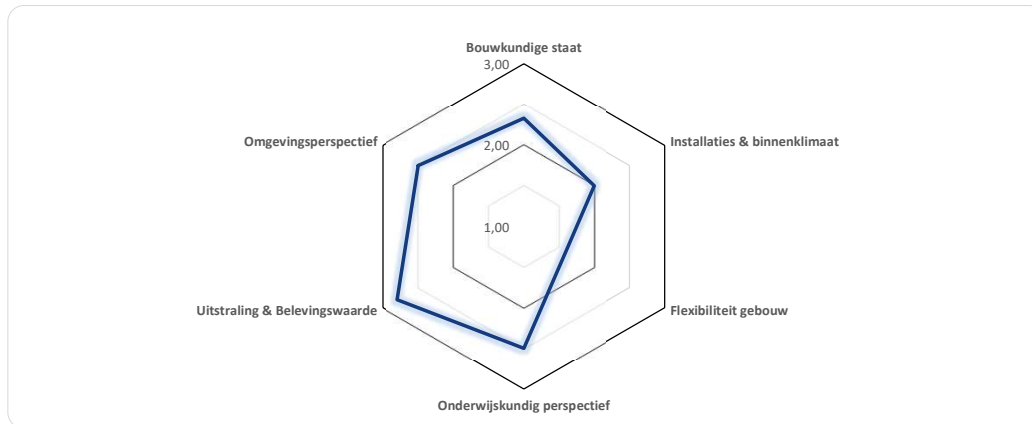
Bouwkundige staat	
3	Constructief
2	Dak
2	Gevels
2	Kozijnen
3	Binnenafwerkingen
2	Mate van veroudering

Installaties & binnenklimaat	
2	Binnenluchtkwaliteit
2	Thermisch comfort winter
2	Thermisch comfort zomer
2	Daglichttoetreding
3	Elektra en datavoorzieningen
1	Sanitaire installaties
