## **Bijlage 1 Verkennend bodemonderzoek**

## VERKENNEND BODEMONDERZOEK & ASBEST IN GROND ONDERZOEK

Normen: NEN5740 & NEN5707  
Protocollen: 2001, 2002 en 2018

In opdracht van Berkelstaete Participaties BV heeft Terra Agribusiness BV een verkennend bodemonderzoek uitgevoerd op de locatie Luchtendijk 1a te Markelo. De regionale ligging van de locatie is weergegeven in bijlage I. In onderhavig onderzoek is het verkennend bodemonderzoek uitgebreid met een asbest in grond onderzoek.

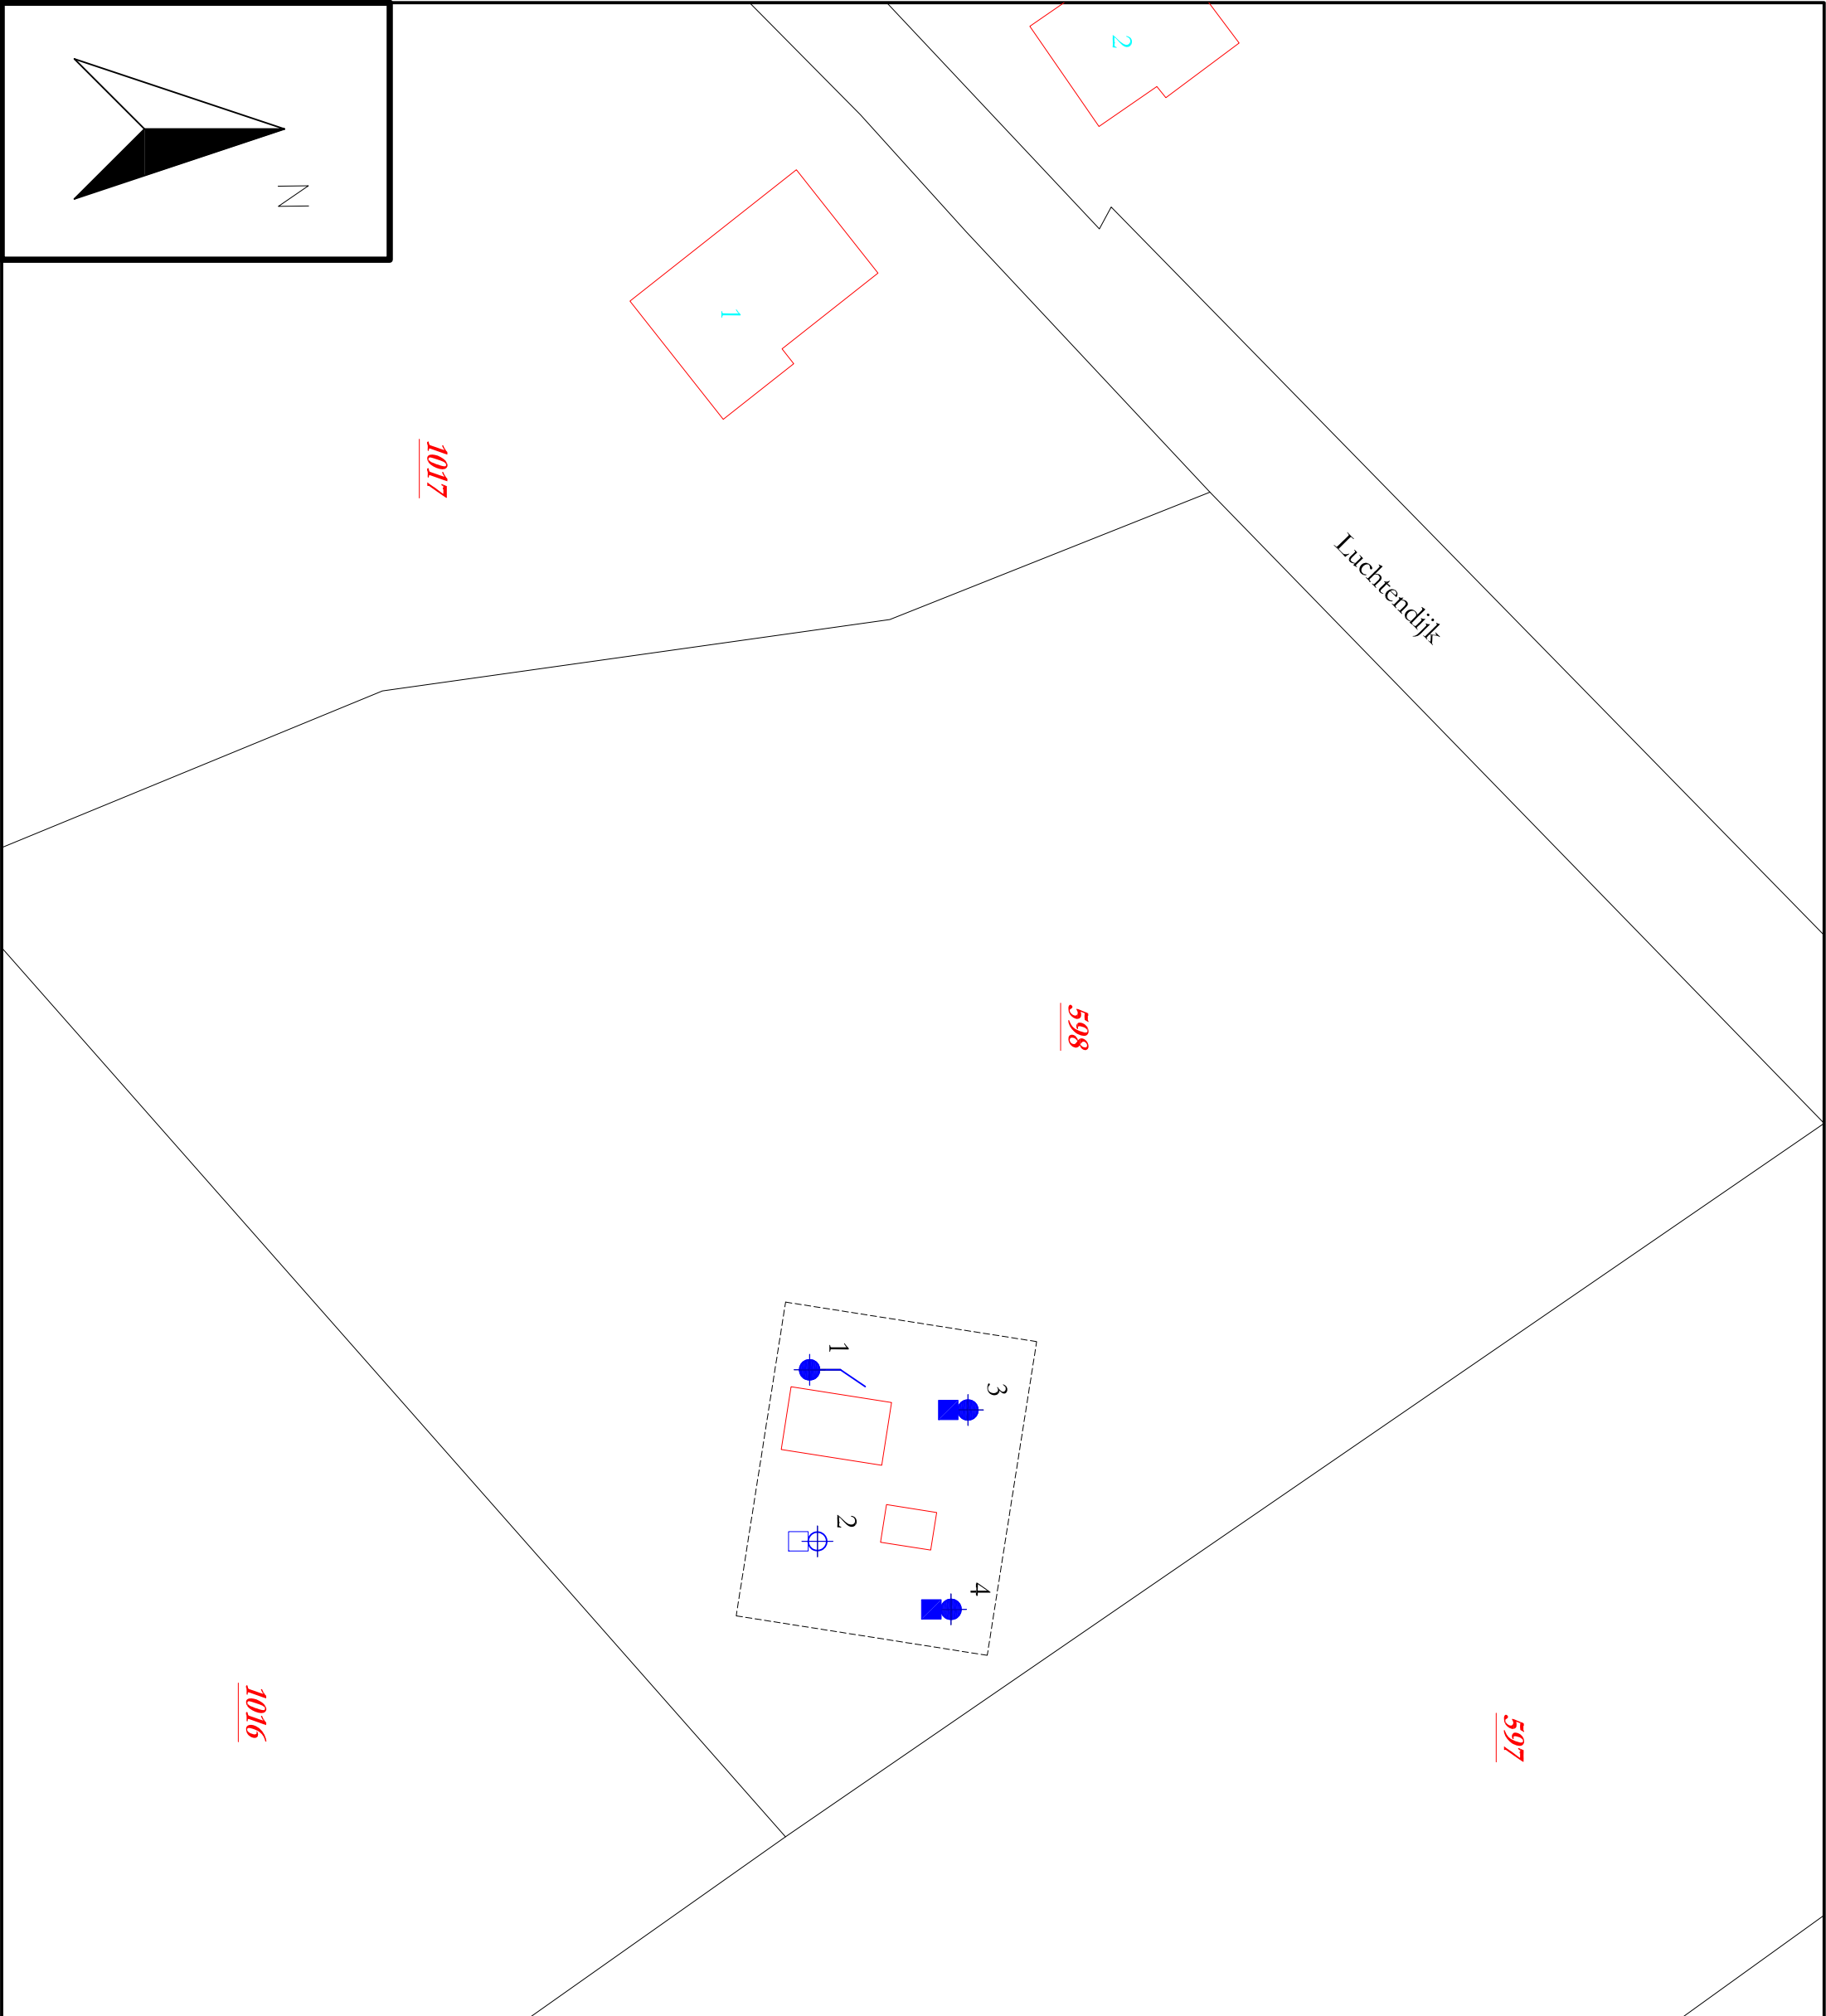
### Overzichtstekening boorpunten

De veldwerkzaamheden zijn uitgevoerd op 7 december 2017 (plaatsing peilbuis en monsternamen grond), 1 januari 2000 (monsternamen grondwater). De positie van de boorlocaties zijn weergegeven in bijlage III.

| Aantal boringen (excl. peilbuizen) | Aantal peilbuizen |
|---|---|
| 2 boringen (B3, B4) tot ± 0,50 m-mv | 1 peilbuis (B1) filterstelling 2,00-3,00 m-mv |

- Peilbuis
- Boring tot 0.5 m -mv
- Boring tot 2.0 m -mv
- Boorgat 0.3x0.3x0.5
- Boring tot 2.0 m -mv (edelmanboor Ø 12cm)

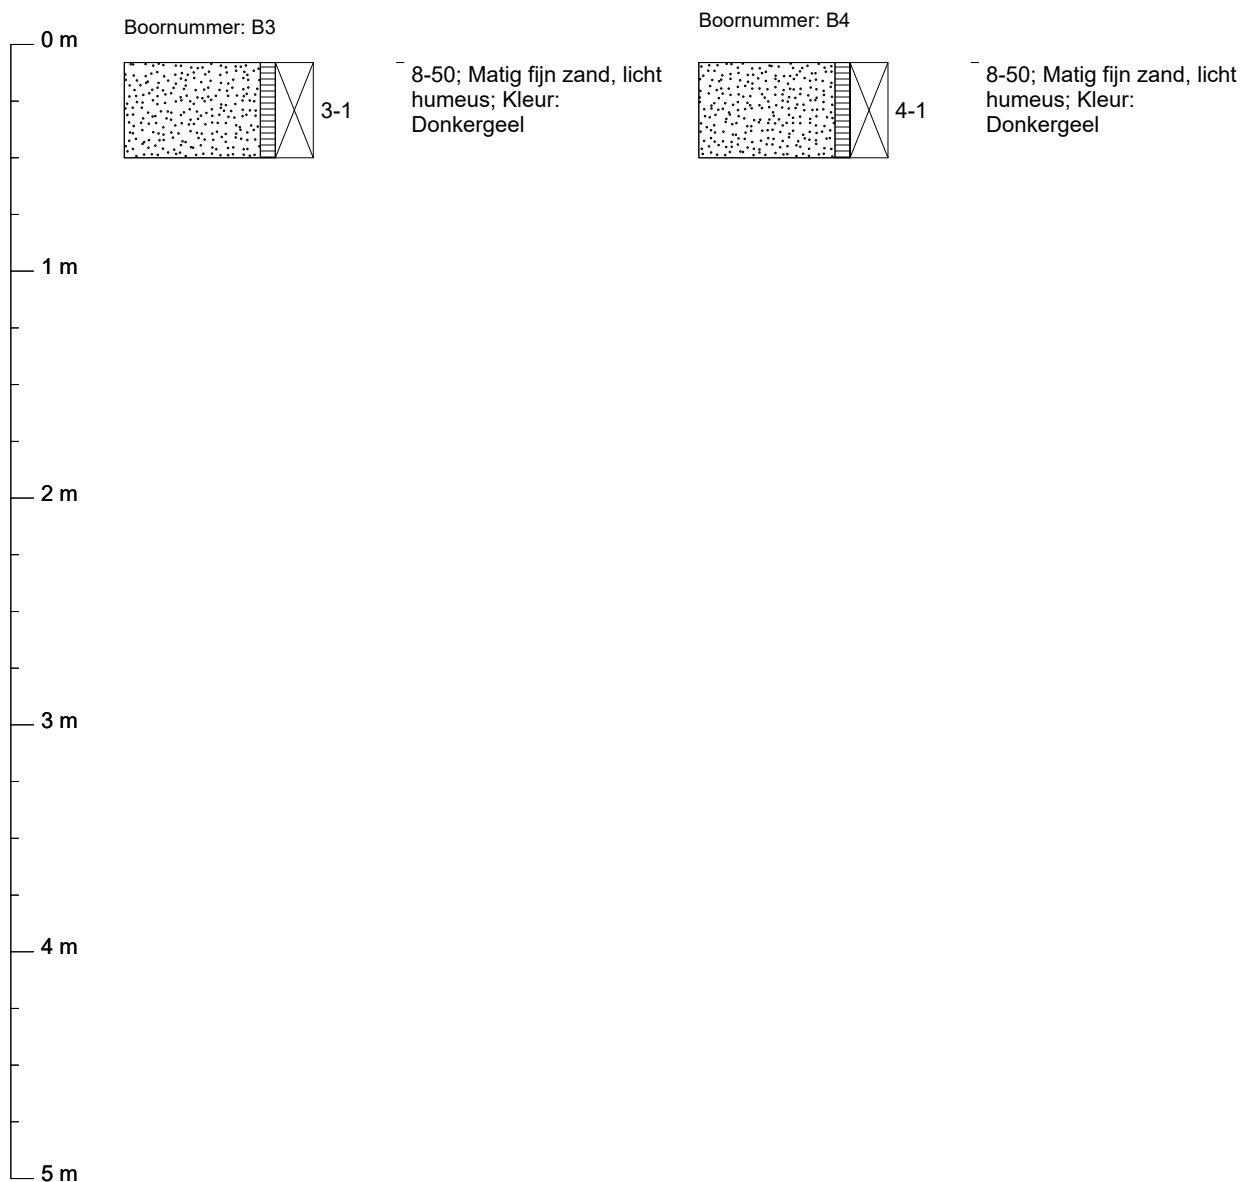
## Boorprofielen getekend volgens NEN 5104 (diepte t.o.v. maaiveld)

Er is sprake van een zand kop met bos. Hierop is dus een dunne laag humeuze bosgrond aanwezig van circa 10-50 cm. Hieronder bevindt zich zeer schraal zand.

Projectcode: 2017-145  
Projectnaam: Berkelstaete-Luchtendijk  
Beschrijver: Remco Woertman  
Boorfirma:  
Boormethode: Edelmanboor  
Globale grondwaterstand: 0 cm-mv

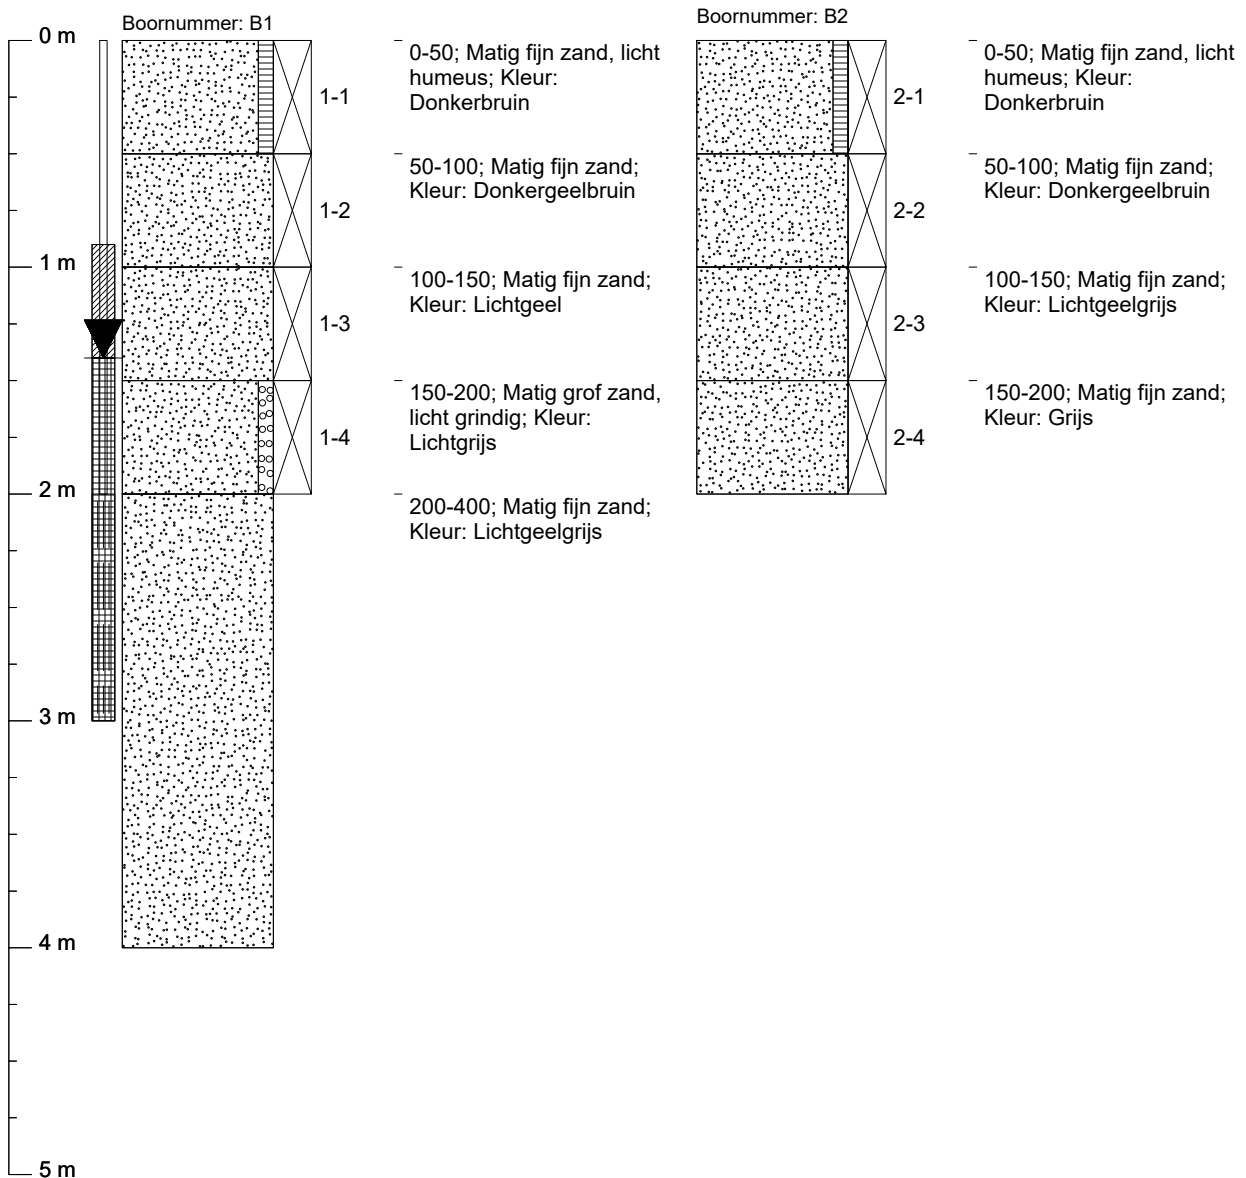
*Grondwaterbemonstering*  
Datum: 1-1-1900  
pH:  
EGV:  $\mu\text{S}/\text{cm}$   
Temperatuur:  $^{\circ}\text{C}$   
Troebelheidmeting:  
Zuurstofmeting:  
Grondwaterstand: 140 cm-mv

*Monsternemingsfilter*  
Diepte: 300 cm-mv  
Perforatie: 200-300 cm-mv
