Vleermuisonderzoek

Patrijzenstraat 1 te Goor

In het kader van de Wet natuurbescherming

Projectnummer en versie: 1647, versie 1.0		Status: definitief
Projectleider: Ing. P. Leemreise	Veldmedewerker(s): Ing. P. Leemreise	Rapportdatum: 18-10-2018
Ligging projectgebied: Patrijzenstraat 1 te Goor

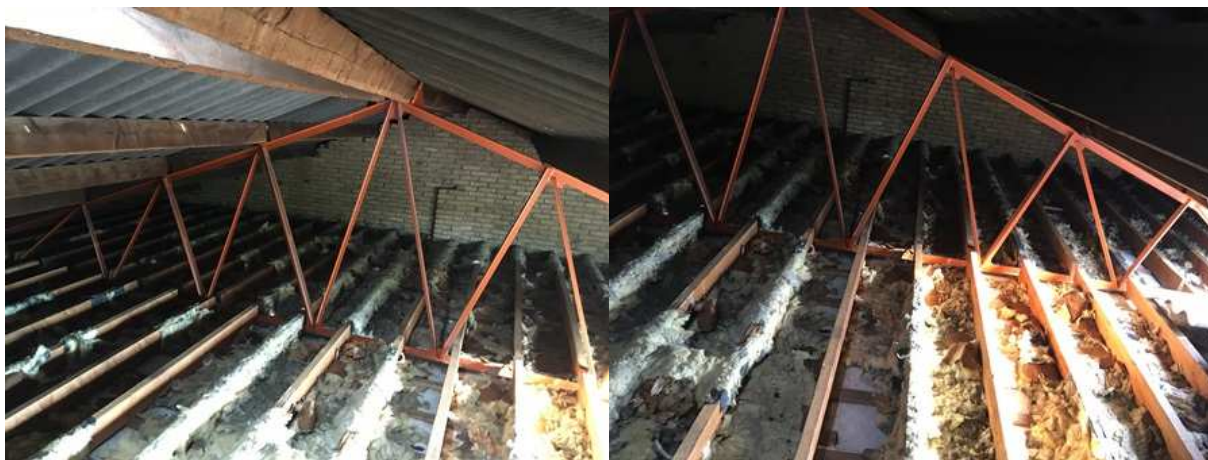
Gedurende het onderzoek zijn op het achtererf enkele verse uitwerpselen van de steenmarter gevonden. Tijdens de veldbezoeken is geen steenmarter gehoord of gezien. Op de zolder en in de spouw zijn geen sporen gevonden die op de aanwezigheid van een steenmarter in de bebouwing duiden.

Blik op de enige zolder van de garage. Geen sporen van de steenmarter.
